Notice technique

Réf. : **TB-18001-FRE**

Produits concernés : INOmax DS_{IR}®, INOmax DS_{IR}® Plus

Objet : **Ouverture de la valve du cylindre d'INOMAX pour traitement**

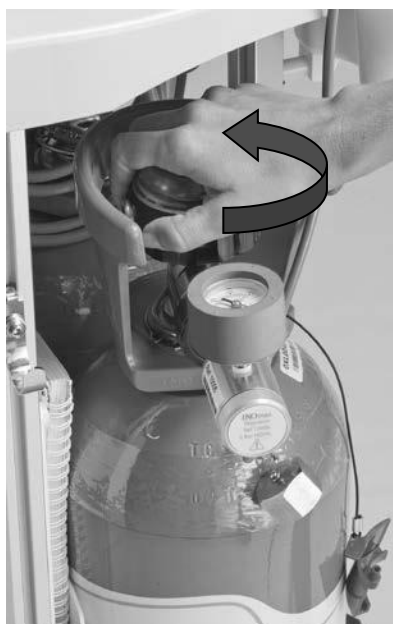
CP.P.0017

Lors de l'ouverture de la valve du cylindre pour commencer un traitement, il est très important de tourner complètement la poignée de la valve du cylindre, jusqu'à ce qu'une résistance se fasse sentir, indiquant que la valve est totalement ouverte (voir la Figure 1 ci-dessous).

Figure 1 Rotation de la poignée du cylindre dans le sens anti-horaire

Le régulateur du cylindre pourrait ne pas fournir une pression et un débit de gaz adéquats si la valve du cylindre n'est pas complètement ouverte, entraînant une sous-administration ou une interruption de l'administration en raison d'une alarme de « Pression du cylindre basse » ou « Pression de NO/N₂ basse ». Une ouverture partielle de la valve du cylindre peut survenir si les utilisateurs regardent l'icône de la poignée de la valve du cylindre sur l'écran du moniteur tout en ouvrant la valve et cessent de la tourner dès que l'icône de la poignée du cylindre devient verte au lieu de continuer à ouvrir complètement la valve.
